« Etude Murget Blanc – RN 80 »

• Titre : **Etude Murget-Blanc- RN80**

• Couche d'emploi : Les sables de fonderie sont utilisés en couche de forme.

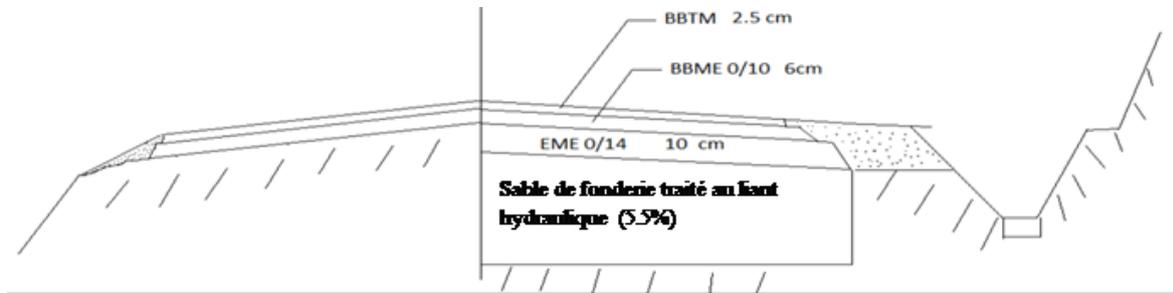
Détails de la structure de la chaussée

Schéma	Couche	Nature
	<ul style="list-style-type: none"> - Couche de roulement (0,5 cm) - Couche de liaison (6 cm) - Couche de base - Couche de fondation (10 cm) - Couche de forme (46 cm) 	BBTM BBME 0/10 EME 0/14 Sable de fonderie traité 5,5 % liant hydraulique
	<ul style="list-style-type: none"> - Remblai - Sol support

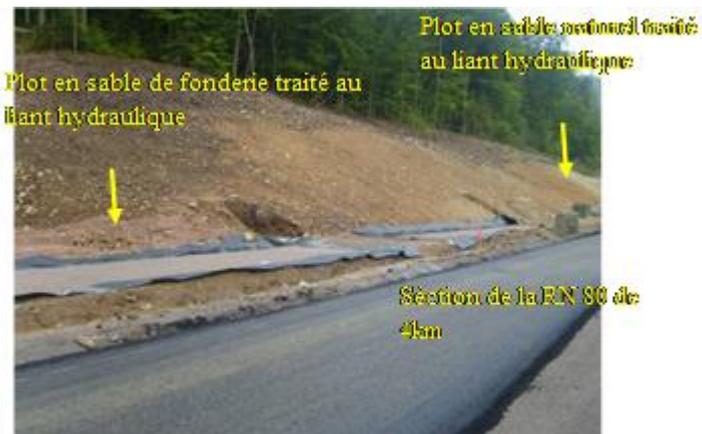
Vu de la section RN80 au premier plan et des 2 plots en arrière plan

deux plots non circulés mis en œuvre à côté de la section routière de 4000 m circulée. 1 plot avec la même structure que la section routière et un autre avec sable naturel traité au liant hydraulique considéré comme plot de référence

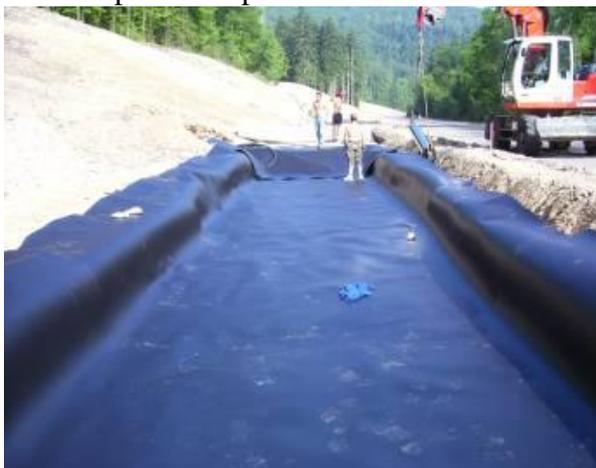
Mise en place des plots : bâche en PEHD

- Géomembrane de récupération des eaux : oui non
- Volume de matériau étudié : V= 32.2 m³
 L= 20 m
 l = 3.5 m
 e = 0,46 m
- Mesure du volume d'eau : oui non
- Mesure de température : oui non

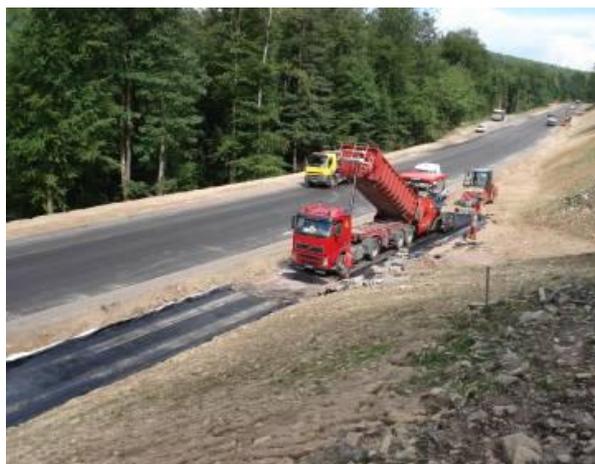
Mise en œuvre des matériaux constituant le plot GNT

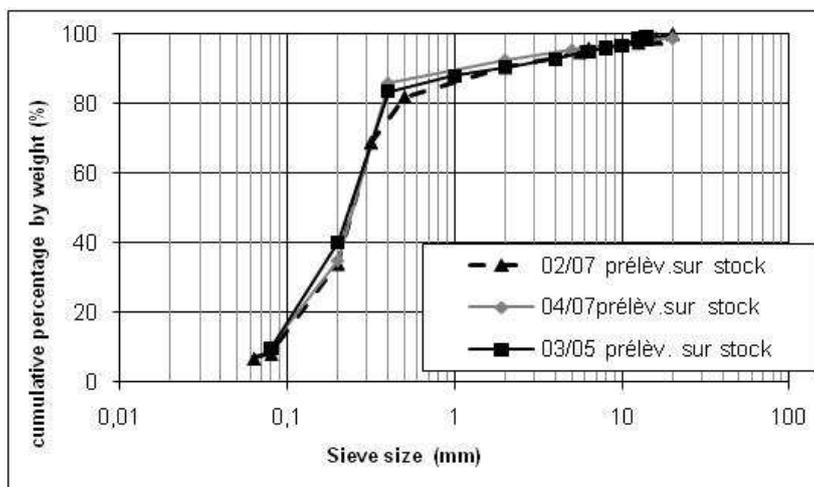
2.4.3 Granulométrie

En vu de leur granulométrie et leur VBS, ces sables de fonderie peuvent être assimilés à un sol sableux de type B2

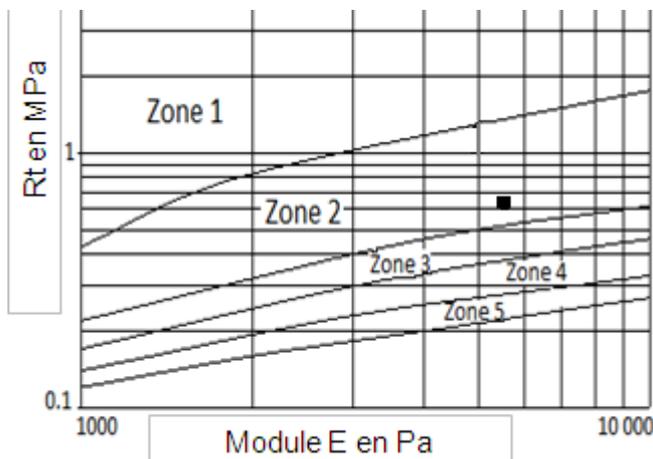
Performance mécanique des sables de fonderie traité au liant hydraulique routier à 6%		
	Rt (Mpa)	Module (Mpa)
28 jours	0.29	4.60
90 jours	0.56	5.40
180 jours	0.66	5.40
360 jours	0.63	5.50

Dès 90 jours de traitement les éprouvettes atteignent des performances qui dépassent les spécifications du GTS. Au-delà de cette période et jusqu'à 360 jours, les performances se stabilisent en zone 2

Test sur une formulation: sable de fonderie +6% de liant hydraulique	
Gonflement Volumique (%)	1.1%
resistance en compression diamétrale (Mpa)	0.4
Rappel: Spécification pour un traitement adapté: Gonflement ≤ 5% et Rtb ≥ 0,2 Mpa

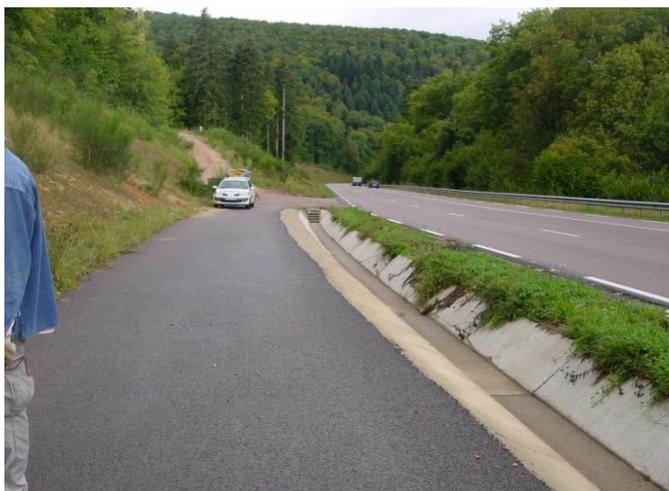
4.1 Etat général de l'ouvrage (aspect visuel)

- Affaissement oui non
- Fissuration oui non
- Orniérage oui non
- Faïençage oui non
- Gonflement localisé oui non
- Soulèvement général oui non
- Plumage oui non
- Pelage oui non
-

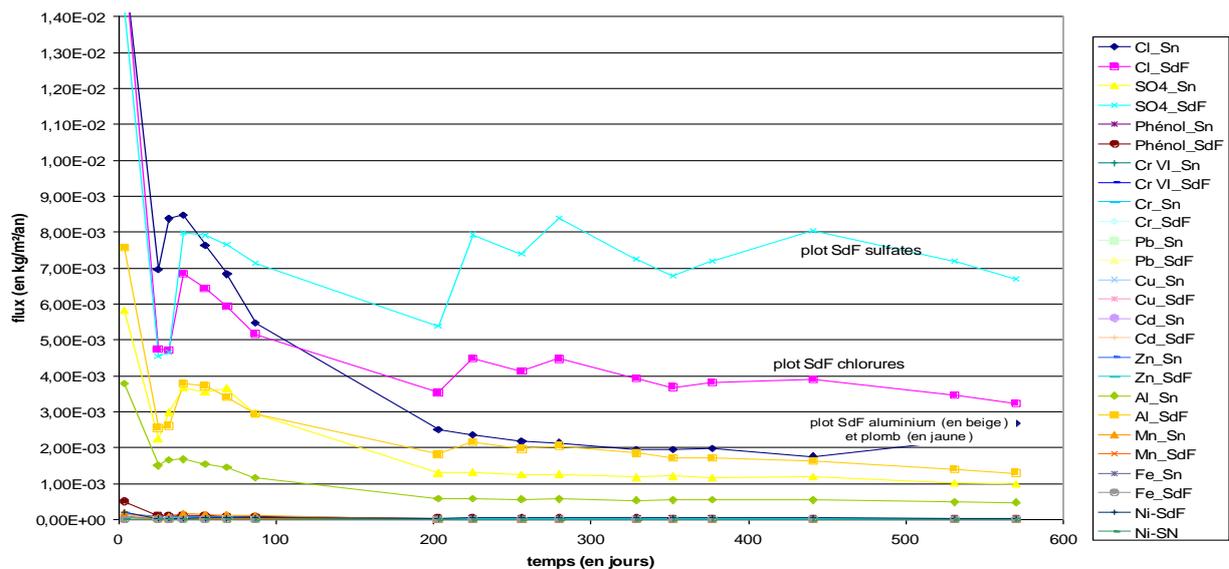
Relargage chimique : pour le calcul du flux, la valeur LQ/2 est utilisée

- Environnement : Stade **Mise en œuvre** (ex : état initial du sol sous-jacent) **Suivi** Les analyses des percolats recueillis ont commencé le 3/07/2007
- ou **Etude ponctuelle** (Age)

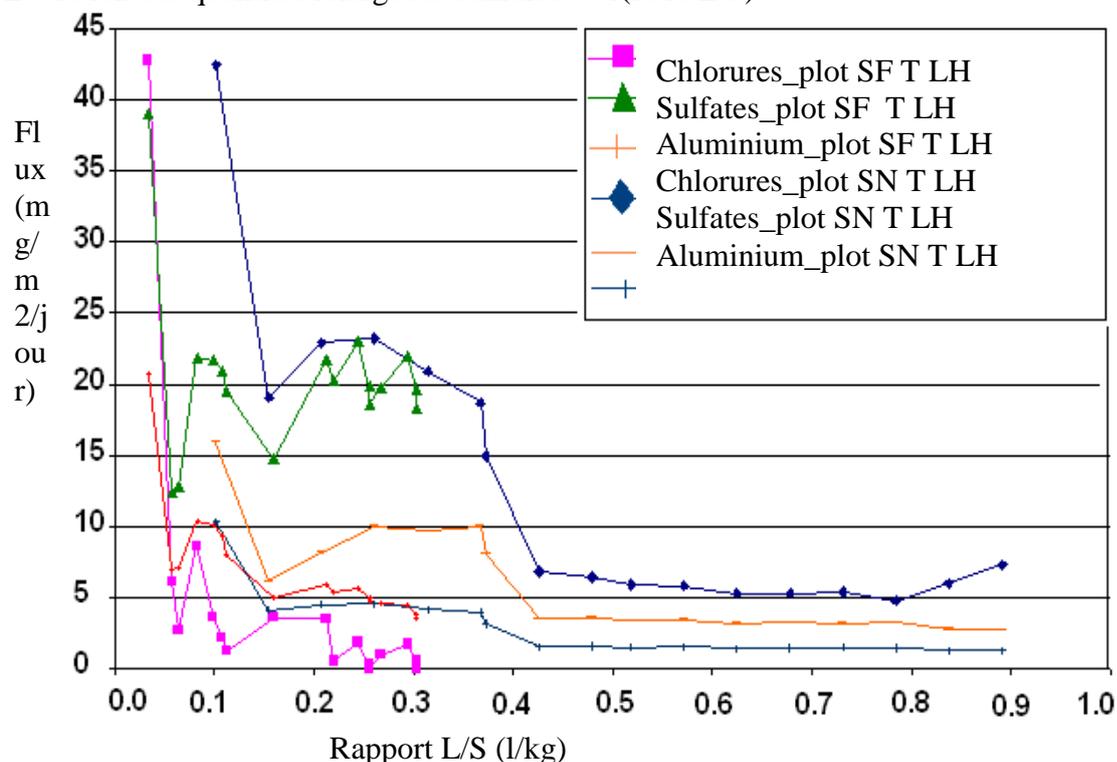
Evolution des quantités relarguées cumulées = f(ratio L/S)

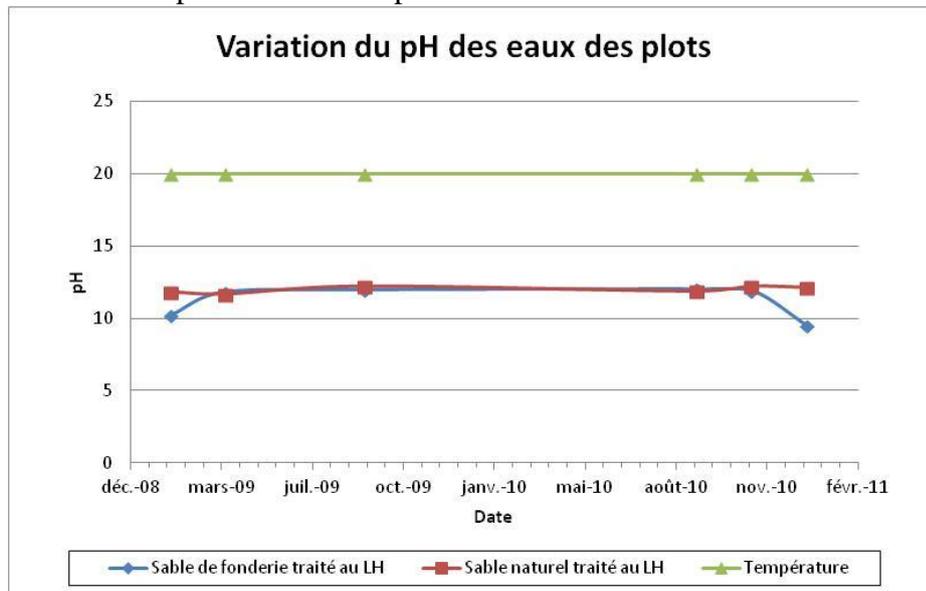
Variation du pH des eaux des plots
